北京城市副中心 FZX-0601-6014、6015、6016、 6017 地块用地项目（8#住宅楼等 14 项） “1·16”一般生产安全事故调查报告

2026 年 1 月 16 日下午 15 时 11 分左右，在通州区永顺镇晟景汀澜项目 8 号楼东侧地库口，在进行汽车坡道雨棚安装过程中，发生一起高处坠落事故，造成一名作业工人受伤，送医后经抢救无效死亡，事故直接经济损失 155 万元。

调查认定，**该起事故是一起因违规作业、安全管理不到位导致高坠死亡的一般生产安全责任事故。**

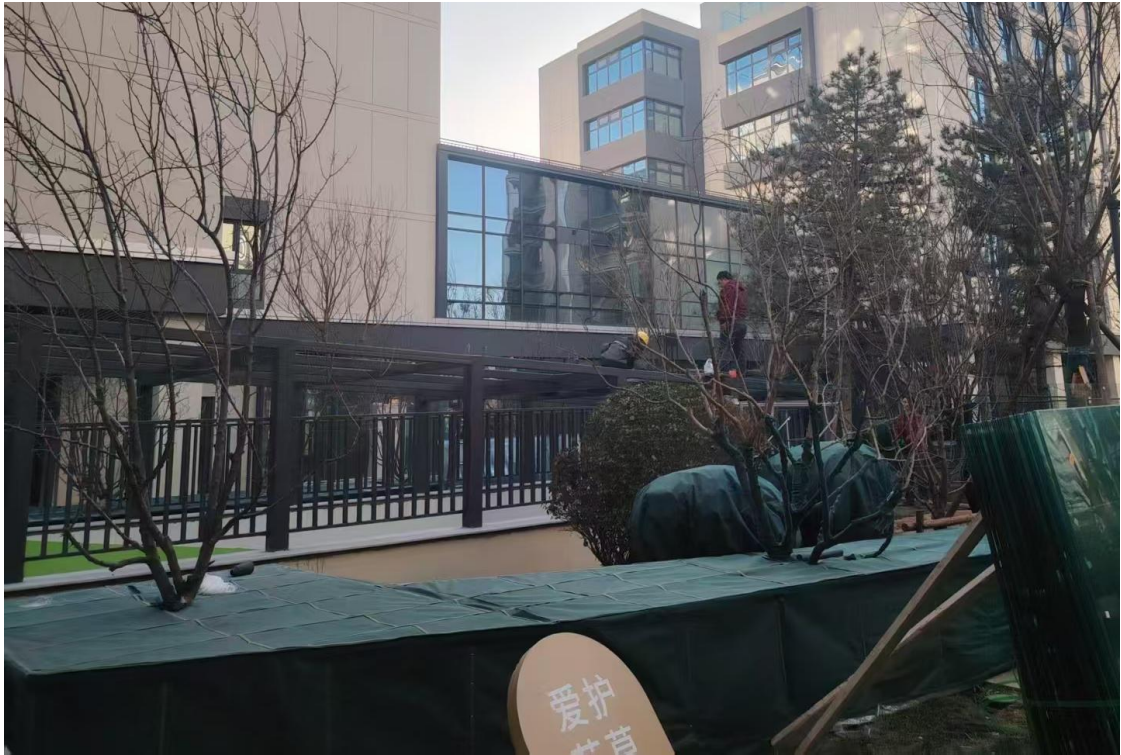
经调查，中铁二局对事发当天施工情况监管缺失，对事发玻璃安装工程未告知并指派现场安全负责人进行安全监管，对于施工现场外来人员管理存在不足。2026年1月2日，中铁二局在例行检查时发现中匠瑞和公司现场作业人员在高空跳板作业过程中，未按规定穿戴五点式安全带，且在无任何防护保障的情况下在跳板上随意走动施工，对中匠瑞和公司处以2000元罚款；2026年1月5日，中铁二局在检查过程中发现中匠瑞和公司在钢结构雨棚焊接施工作业期间，未按规定穿戴五点式安全带，在无有效防护保障的情况下即随意站在钢骨架上开展施工作业，对中匠瑞和公司处以4000元罚款；2026年1月16日上午，9时05分，中铁二局项目安全管理人员顾章虎发现中匠瑞和公司2名工人在防雨棚钢骨架上未系安全带进行站立施工，便向中匠瑞和公司现场负责人袁文钧微信和电话告知。该项目施工人员多次存在违章施工情况，中铁二局对于安全隐患整改依旧不彻底，未从根本上规范审核分包单位专项施工方案中关于安全带系挂点的实际可操作性，且事发当天早上中铁二局安全管理人员顾章虎发现违章行为后未采取有效手段制止和纠正施工人员违反操作规程的行为，未对安全隐患整改形成有效闭环管理。

事发当天 9 时 05 分违章作业情况

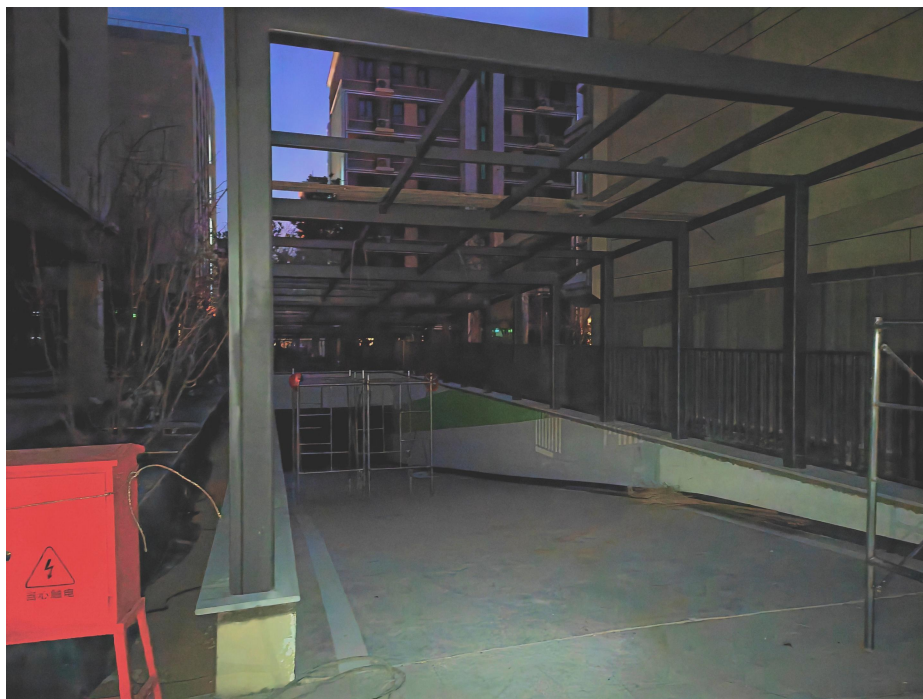
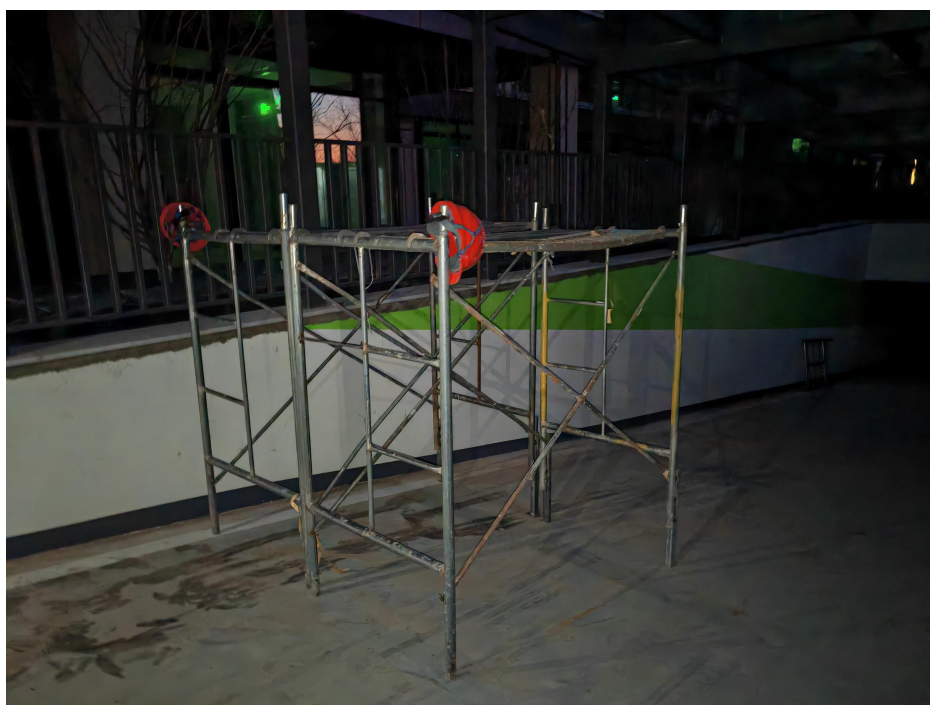
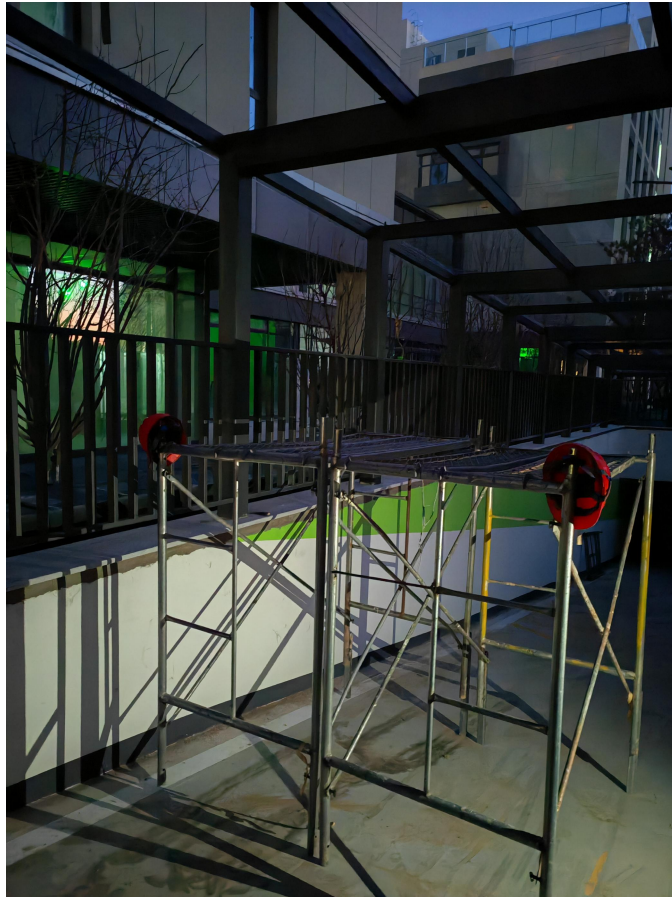
现场情况

事发地点位于北京市通州区永顺镇晟景汀澜 8 号住宅楼东侧地库出口处，事发时正在进行地库坡道雨棚顶部玻璃铺设工作，雨棚顶部钢架距地面坡道距离约为 3.2 米，顶部北侧两排玻

璃尚未安装完成。地面未见有明显血迹。车辆坡道上放置一部移动脚手架，只搭设有一层，脚手架距地面高度约为 1.8 米。

中匠瑞和公司工人何*，安全意识淡薄，未严格落实岗位安全责任，在防雨棚钢架作业面未设置安全带系挂点、生命绳或临边防护设施，作业人员无可靠防坠落保护条件，且自身未系挂安全带的情况下冒险作业，是事故发生的直接原因。

1. 中匠瑞和公司要认真总结事故教训，一要加强在建设项目的安全管理，落实安全生产责任制，进一步完善施工方案和安全技术措施，根据施工现场实际情况，采取相应的安全施工措施，结合施工作业场所状况、特点、工序，对危险因素、施工方案、规范标准、操作规程和应急措施进行安全技术交底；二是企业现场管理人员要按照职责规定，认真全面的开展安全生产教育培训工作，并督促落实对作业人员的安全生产教育培训工作，如实告知从业人员作业场所和工作岗位存在的危险因素、防范措施及事故应急措施；三是要对安全生产状况应进行经常性检查，督促作业人员严格执行安全生产规章制度和安全操作规程，从严查处违章作业行为，务必监督作业人员按照使用规则正确佩戴安全防护用品，确保各项安全管理措施落到实处；四是要严格按照安全生产相关法律法规和国家标准、行业标准的规定，对施工现场进行全面、深入的安全隐患排查，采取有效的技术、管理措施，及时发现事故隐患，发现隐患问题要立行立改。
