丁各庄等四村城中村改造一片区项目地块 “2·4”一般生产安全事故调查报告

2026年2月4日10时55分许，通州区宋庄镇丁各庄等四村城中村改造一片区项目南侧规划红线外约100米处，发生一起物体打击事故，造成1名作业人员受伤，送医后经抢救无效死亡，直接经济损失140万元。

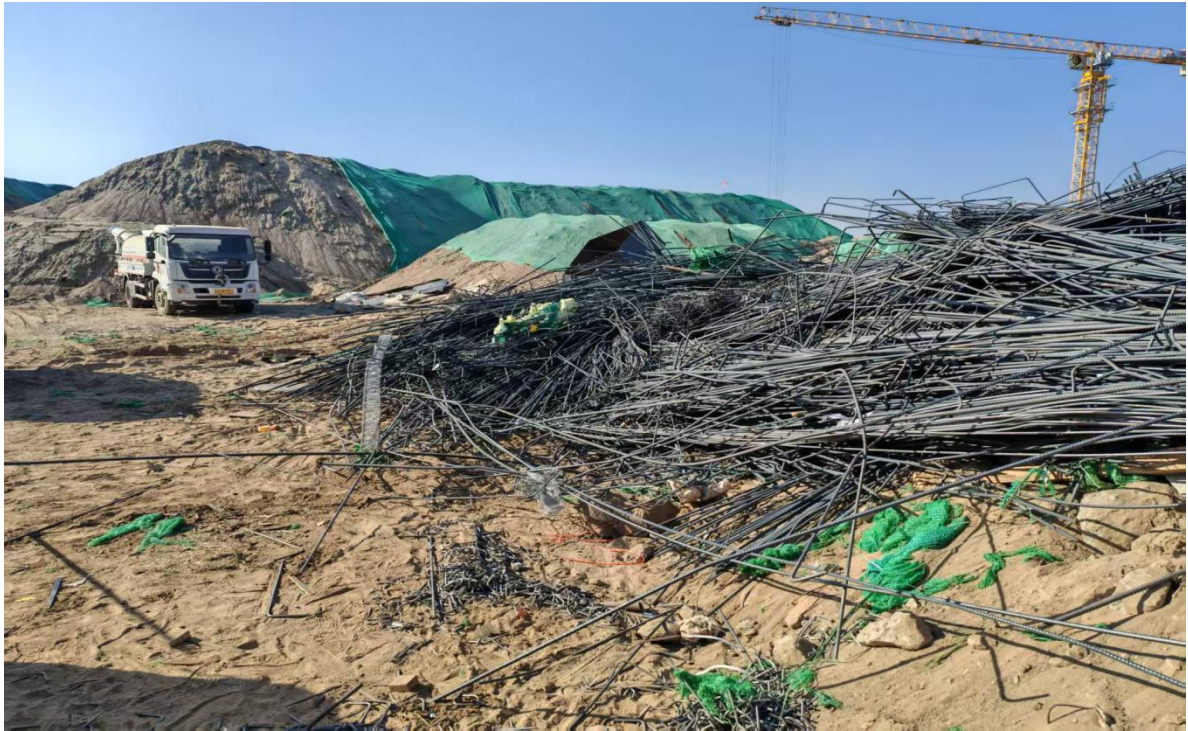
事发现场照片 1

事故发生地点位于丁各庄等四村城中村改造一片区项目南侧规划红线外约 100 米区域空地。现场堆放钢筋废料约二十吨，现场地面遗留 1 台手持角磨机，但地面及现场堆放钢筋未发现血迹及其他明显切割痕迹。事发疑似致伤钢筋，一端埋压在钢筋堆中，一端伸出。伸出端长度 3.8 米，端头呈现钝角 L 形弯折状，弯折段长度 1.7 米，钢筋规格为直径 25mm 的 HRB400E 三级螺纹热轧带肋钢筋。

结合现场发现人员询问笔录及现场勘验等情况，综合分析认定，死者袁**在进行整理拉拽钢筋废料过程中，对事发位置堆放钢筋废料情况观察不到位，对周边存在的危险因素分析判断不足，疑似因个人操作不当，导致钢筋突然发生大幅度摆动，其颅脑部位不慎受到钢筋钝性打击，最终导致此起事故发生。
